PROGETTO NUOVA SCIOVIA "COLLE DELLE LANCE"

PROGETTO DEFINITIVO

Sistema per la visualizzazione di impianti sciistici pericolosi per gli uccelli in montagna

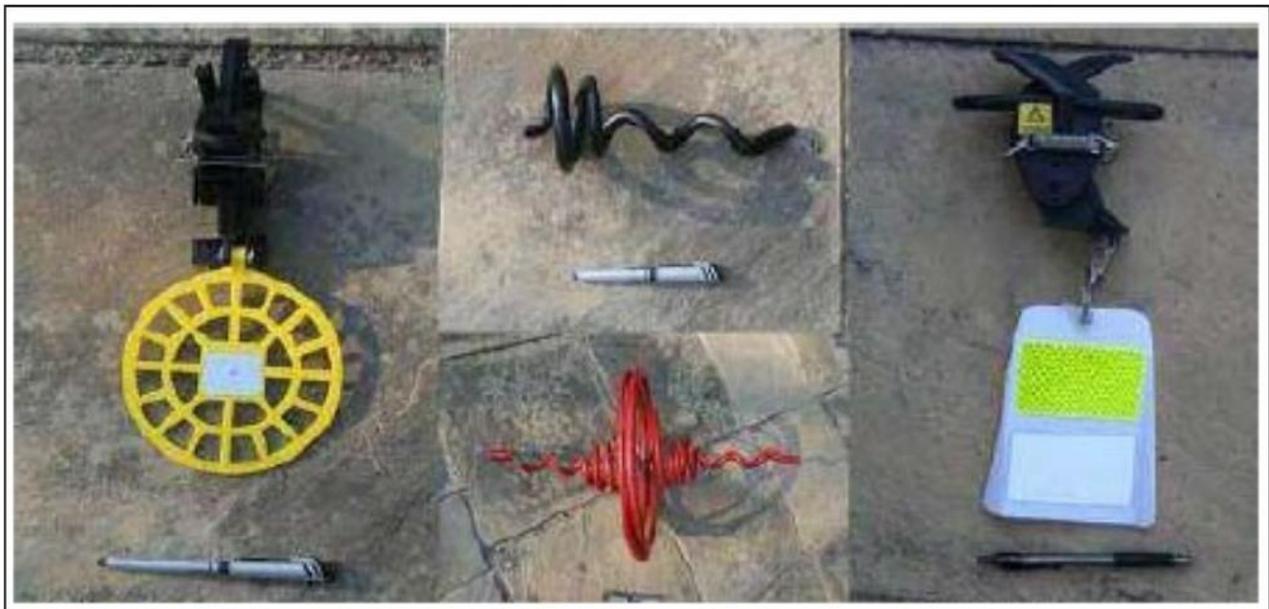
Figura 1 Alcune tipologie di dissuasore

In particolare, per quanto riguarda la messa in evidenza degli impianti di risalita in relazione al rischio di impatto delle specie più sensibili di avifauna con i cavi, la ricerca di soluzioni è oggetto di studio da alcuni anni ed è da mettere in relazione con la tipologia dell'impianto presente. Nel caso dei cavi elettrici ad esempio, per definizione fissi, sono da alcuni anni in uso dispositivi di segnalazione per tutelare l'avifauna, come ad esempio flotteurs ovoidali, guaine a spirale in PVC, pannelli colorati ed altri dispositivi come quelli illustrati nella figura sottostante. Queste soluzioni possono essere applicate solo su impianti di risalita che già presentano un cavo di guardia o un cavo elettrico/telefonico che decorre parallelo alle funi.

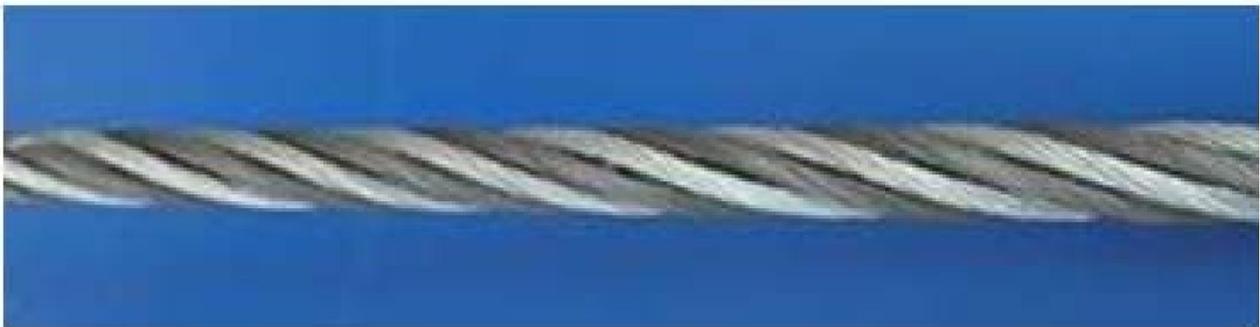
Figura 2 Fune ad elevata visibilità con refoli zincati

- 3) Nel minimizzare le aree di occupazione temporanea e definitiva;
- 4) Nella chiara segnalazione, a favore dell'avifauna in transito, dei cavi di nuovo posizionamento; si prevede, in questo senso, il posizionamento di cavi ad alta visibilità, quest'ultima data dall'elevato contrasto delle componenti, realizzati mediante l'intreccio di trefoli zincati e trefoli lucidi (vedi fotografia a pag.4 della presente relazione).

Pertanto l'unica possibilità per garantire la visibilità delle funi della scivola in corso di realizzazione è la scelta di funi ad alta visibilità, costituite da più cavi di diverso colore (solitamente rosso, bianco e argento).
